Lage | Tollwiesstrasse 7

Objekt | Doppel-Einfamilienhaus

**Lage | Ortsbauliche Situation**

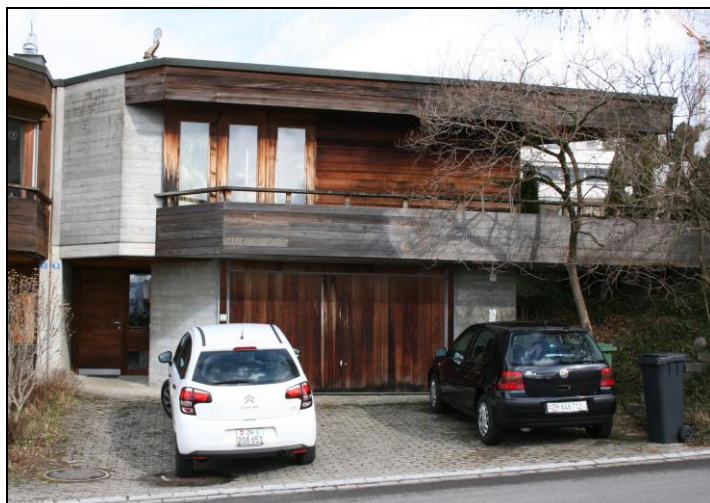
Tollwiesstrasse 9, Südfassade, 2018

Grundriss in Anlehnung an Schmetterlingsform, Balkon des oberen Stockwerks auf gesamter Länge der Südfassade, strassenseitige Gebäudeecken spitz zulaufend und auskragend, Holzverschalung, dazwischen Sichtbeton und Glas, Holzfenster. Im Erdgeschoss raumhohe Fenster, Lamellenstoren.

Einheitlich wirkende Anlage, nahezu im Originalzustand, Fassaden und Aussenräume gut erhalten und gepflegt.

Zu erhalten sind aussen die Fassaden mit ihren Öffnungen, Türen, den Gewänden und Fensterläden, den Verbretterungen, das Dach samt Dachuntersicht, Dachaufbau, der Dachkonstruktion und der Eindeckung, der Garten.
